// MODERNISIERUNG UND UMBAU DES GRANDHOTELS PETERSBERG IN KÖNIGSWINTER/BONN

<b>BAUHERR</b>	Bundesanstalt für Immobilienaufgaben (BImA), Ellerstraße 56, 53119 Bonn
<b>ARCHITEKT</b>	msm meyer schmitz-morkramer - rhein gmbh, Im Mediapark 8, 50670 Köln
<b>AUFTRAG- GEBER</b>	Bundesanstalt für Immobilienaufgaben (BImA), Ellerstraße 56, 53119 Bonn
<b>BAUORT</b>	Liegenschaft Petersberg in 53639 Königswinter/Bonn
<b>BEAUF- TRAGUNG</b>	Tragwerksplanung nach HOAI, Leistungsphase 1 – 6, 8
<b>FLÄCHE</b>	NGF ca. 19.642 m <sup>2</sup> ; BGF ca. 24.827 m <sup>2</sup> BRI ca. 103.770 m <sup>3</sup>
<b>BAUZEIT</b>	10.2016 – 02.2019

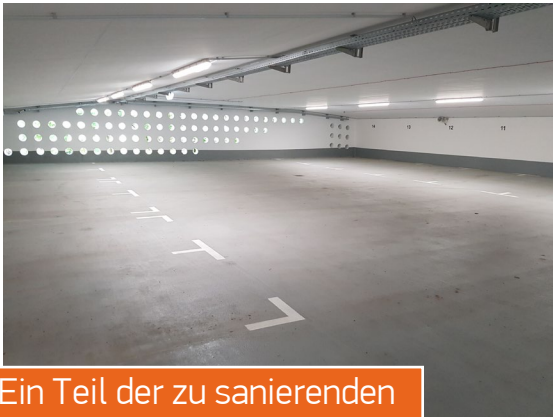
Ein Teil der zu sanierenden  
Bopl in der TG

Die Decke ü. Ebene 1 sowie die Bodenplatte der Tiefgarage musste infolge eines Chlordintrages und des daraus resultierenden Korrosionsschadens an der Bewehrung saniert werden. Diese Sanierungsarbeiten wurden von uns beratend begleitet.

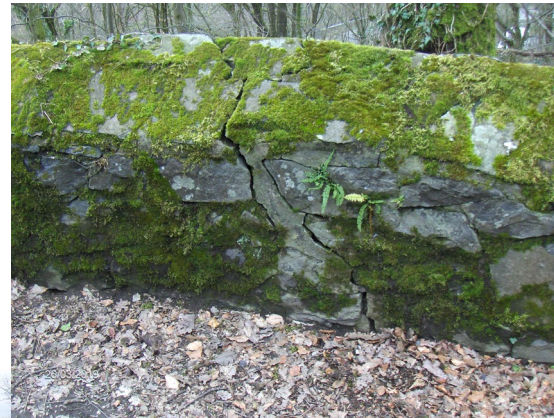
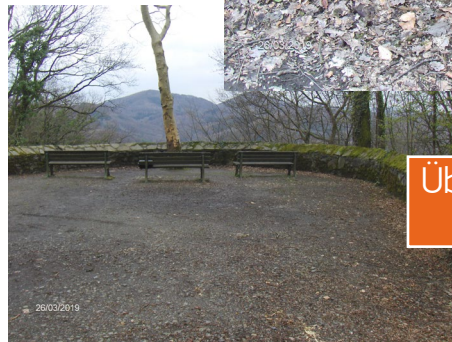
Überprüfung Standsicherheit  
Kanzel

Die Standsicherheit der Kanzel bei der Wache (bei den Waben) wurde rechnerisch untersucht und Vorschläge für die Sanierung und Nutzung gemacht.
